**RESTAURAÇÃO E REABILITAÇÃO
DA PONTE HERCÍLIO LUZ: UM ESTUDO DE CASO**

Trabalho apresentado ao Departamento
de Engenharia Civil da Universidade
Federal de Santa Catarina, como
requisito parcial exigido pelo curso de
Graduação em Engenharia Civil.
Orientador: Prof.^a Cristine do
Nascimento Mutti, Ph.D.

Florianópolis
2016

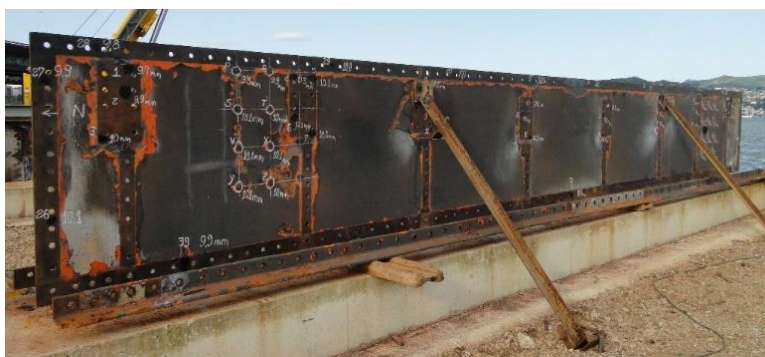
Por isso alguns elementos passaram por apropriação no canteiro de obras, para onde eram destinadas as peças retiradas da ponte. No canteiro se avaliava por meio de paquímetro a espessura das seções transversais para certificar se houve a perda maior ou menor de 10% da seção original e, em seguida, avaliar as tensões. Na Figura 10 abaixo é apresentado o projeto original da Ponte, indicando a espessura de 11,11mm para a alma da transversina. Na sequência são apresentadas fotos da apropriação feita em campo e de peça cuja seção teve perda de 100%, inclusive apresentando grandes rasgos na região das ligações.

Apropriação em campo. Foto: RMG Engenharia

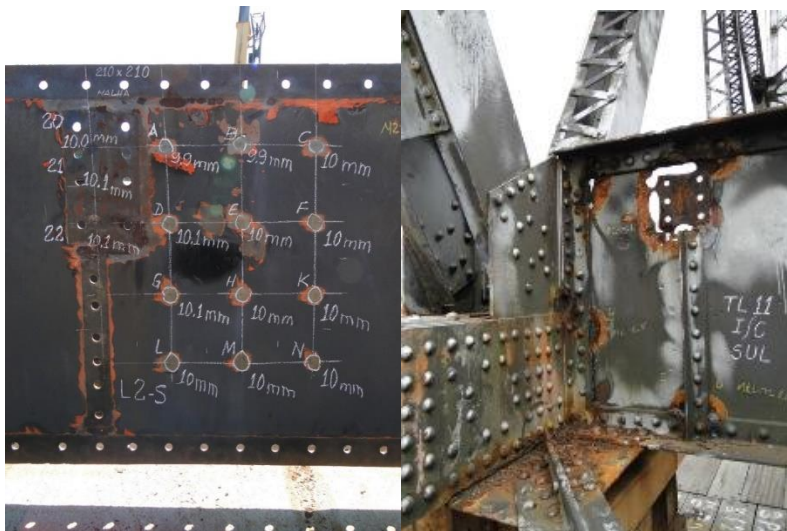
Avaliação das seções transversais das transversinas.

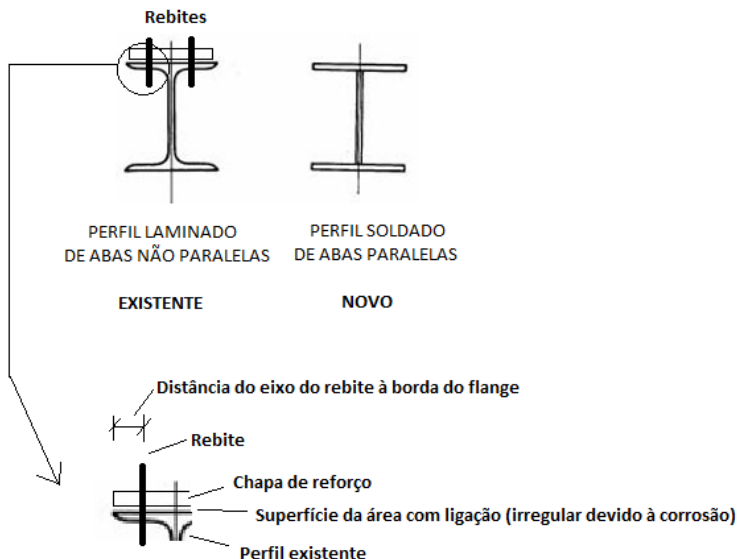
Figura 11: Fatores que impedem o reforço das longarinas por meio de chapas rebitadas

Em relação a hipótese de recuperação através de reforços nos flanges superiores e inferiores das longarinas de perfil “I” laminado, cujas abas não são paralelas, devido às irregularidades provocadas pela corrosão, impossibilita um contato satisfatório entre a chapa de reforço e a superfície da área com ligação através de rebites, dando incerteza da sua trabalhabilidade estrutural. Ao rebitar, ainda permanecerá no contato desse reforço com as superfícies dos flanges a possibilidade de penetração da névoa marinha, que iniciará um novo processo de corrosão.

As depressões causadas pelo ataque da corrosão com a perda de massa (*pitting*), somadas à curvatura das abas das mesas, acarretam diversos pontos em que os rebites não farão um contato perfeito, não atingindo o objetivo desejado.

A figura 11 ilustra essas características a fim de facilitar a visualização e o entendimento desses fatores apresentados que impedem o reforço nas longarinas por meio de chapas rebitadas.

Portanto, concluiu-se que é necessária a troca de todas as longarinas existentes do vão central. Para tanto, o perfil que será adotado é o aprovado no processo DEINFRA/SC-15659/2016 (Anexo XII).

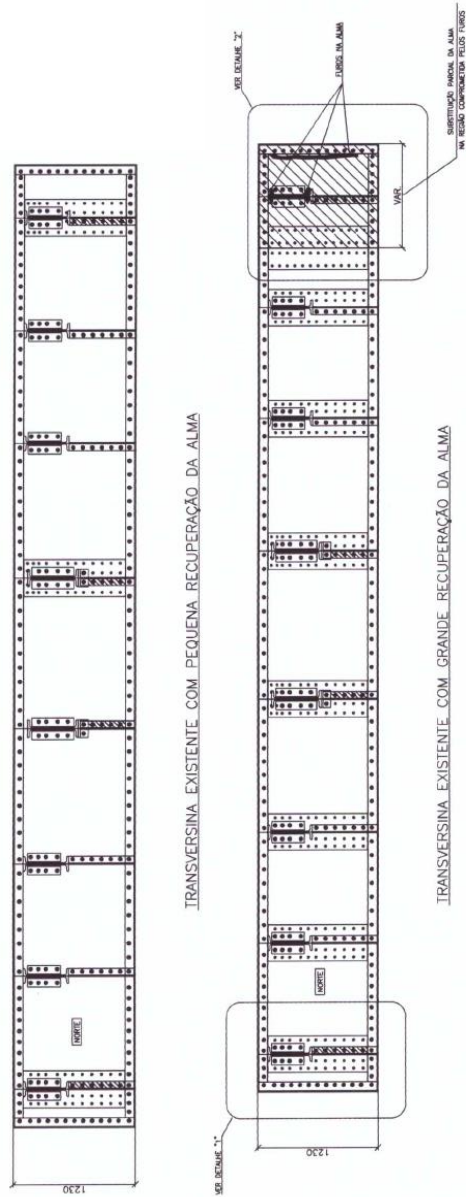
Figura 13: Propostas de recuperação da alma da transversina
Fonte: RMG Engenharia Ltda.

A princípio as duas opções de recuperação da alma são a solda ou a aplicação de chapas de reforço e/ou de substituição. O estado mais crítico de corrosão da alma da transversina é nos pontos de encontro das longarinas com as transversinas e próximo à cantoneira de ligação com a corda inferior da treliça, apresentando rasgos, sendo que as ligações do lado Sul (Longarinas “1S”) se encontram em pior estado do que as do lado norte.

Uma das alternativas para recuperação é a substituição parcial da alma, que prevê o descarte do pedaço da alma que compreende a ligação da longarina 1S, retirando esta área condenada e substituindo-a por uma chapa nova, que seria então conectada ao restante da alma existente por meio de “talas de emenda” rebitadas. A alternativa de recuperação dos demais pontos de encontro das longarinas com as transversinas é rebitar chapas de reforço em ambas as faces da alma da transversina (anexo XIII).

Quando no caso de grande recuperação, ambas intervenções seriam aplicadas, a substituição parcial na área condenada ao sul e as chapas de reforço nos outros sete encontros e quando no caso da pequena recuperação, apenas as chapas de reforço seriam colocadas em três ligações (1N, 1S, 4S), conforme projeto (anexo XIII). A figura 13 mostra as duas propostas de solução apresentadas pela empresa projetista para os casos de pequena e grande recuperação da alma.

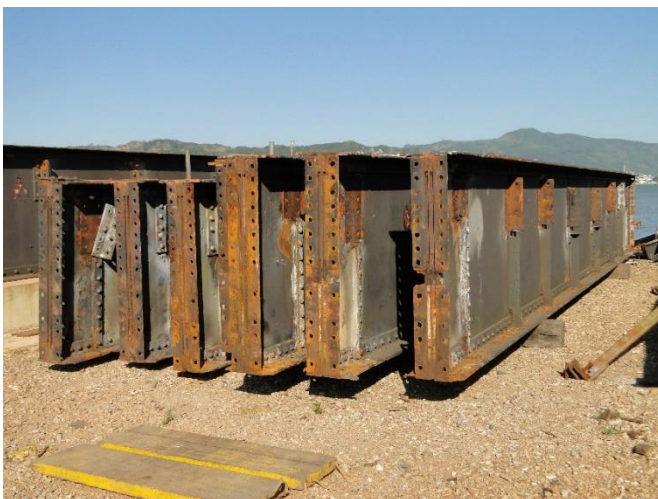
A transversina que serviu de base para este estudo é a “TL2”, por ser a transversina que apresenta as melhores condições quando comparada com as demais, o que não significa dizer que são condições boas, pois apresenta um estado de corrosão muito acentuado, com perda de seção considerável e inclusive furos, vide fotos no anexo XV. Esta transversina, apesar de apresentar perdas de seção superior a 10%, passa na verificação estrutural, desde que devidamente reforçada. A escolha por esta transversina como base de estudo deu-se no intuito de estimar o custo para recuperar e reaproveitar uma transversina existente e assim poder compará-lo com o custo de uma nova transversina.

Transversinas existentes

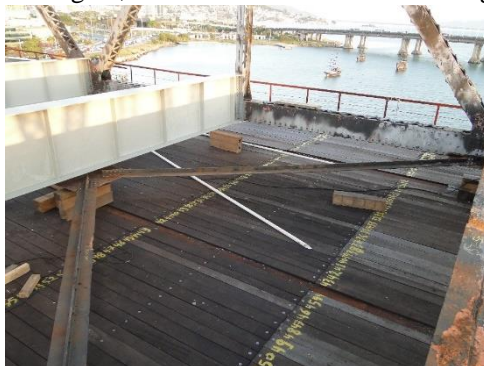
Conforme vistoria em todos os elementos existentes do contraventamento inferior do vão pênsil, o nível de corrosão em todos os elementos foi superior ao limite estipulado pelo projeto ($\leq 10\%$), da seção, sendo necessária a substituição de todos elementos do contraventamento inferior existente no vão central pênsil, por elevado índice de corrosão (conforme critério de verificação descrito na Especificação EP-AO-1.3, volume III do projeto DNIT/INGEROP/SONDOTECNICA, parte integrante do contrato PJ-056/2016), (anexo V).

A foto abaixo mostra o contraventamento existente no vão pênsil.

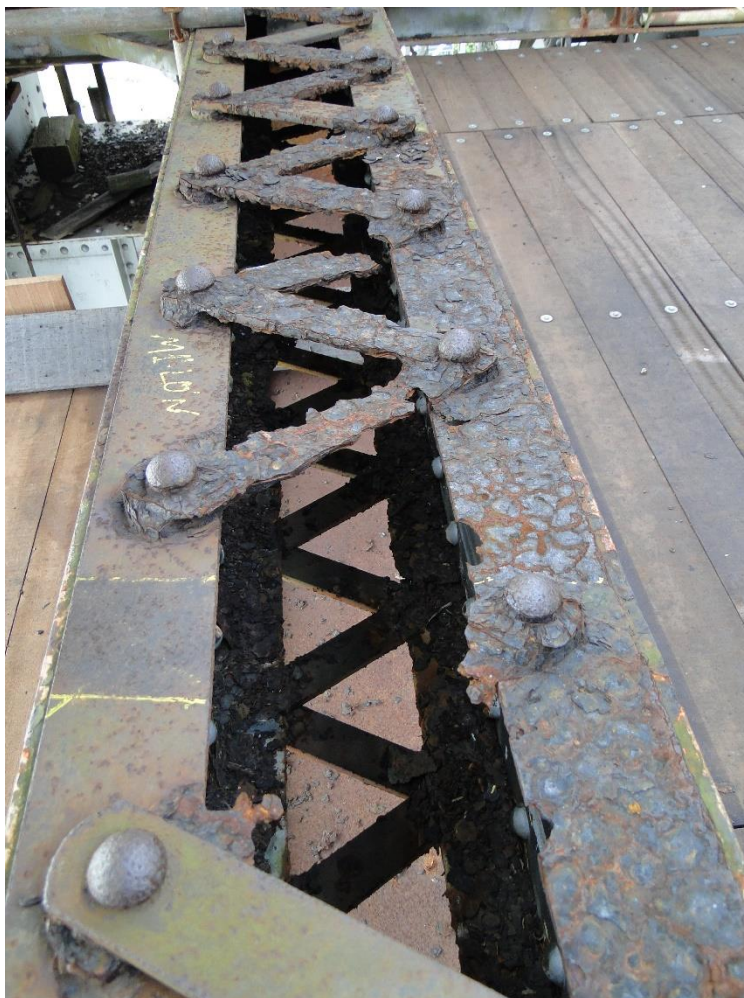
A verificação *in loco* identificou a corrosão em alguns trechos das cordas inferiores das treliças do vão central, em ambos os lados Norte e Sul, principalmente junto à torre principal (T8) lado Norte, situado abaixo do passeio de pedestres, onde o estado corrosivo se encontra muito acentuado, tendo a seção uma perda superior a 10% em relação à seção de projeto. Presume-se que o motivo desta acentuada corrosão anormal nos primeiros 12,0 metros se dá pela presença de ureia, ácido úrico e sais de sódio e potássio.

A foto abaixo mostra parte da corda inferior da treliça do vão pênsil, situado abaixo do passeio de pedestres.

A empresa projetista RMG prevê a necessidade de reforço em 6.350 Kg nas cordas inferiores do vão central (anexo XXX). A planilha contratual (anexo IX), no item 1.15.30 “Membruras Inferiores” contempla apenas os serviços de fornecimento e montagem, por isso se fará necessário acrescentar o serviço de desmontagem para o total de 6.350 Kg a R\$11,60/Kg (valor este baseado nos demais itens da planilha que contemplam o serviço de desmontagem). Como o item em questão já previa o fornecimento e a montagem de 1.389,00 Kg, o acréscimo nesses serviços será de 4.961 Kg.

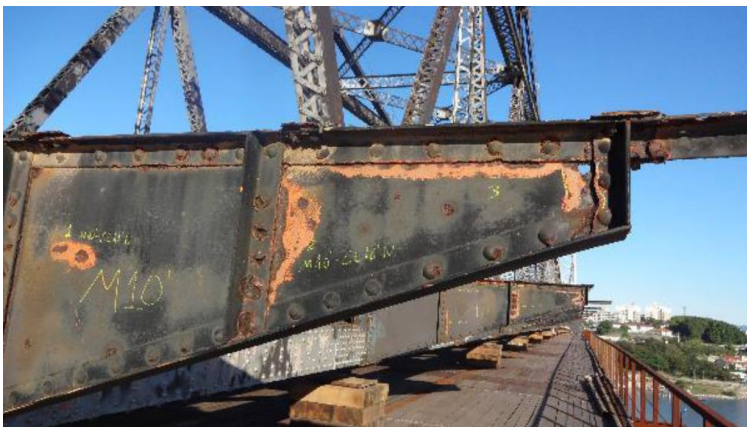
A foto abaixo mostra um dos consoles existentes do lado Norte. A figura 15 mostra um dos projetos de recuperação dos consoles lado Norte propostos pela RMG Engenharia Ltda.
